报告编号：2024041601

检测报告

工程名称： 頔塘代征道路管道疏通检测项目—滨
河路（辽里路—东长兴港北桥）排水
管道检测工程

湖州市南浔创业测绘与土地规划院股份有限公司

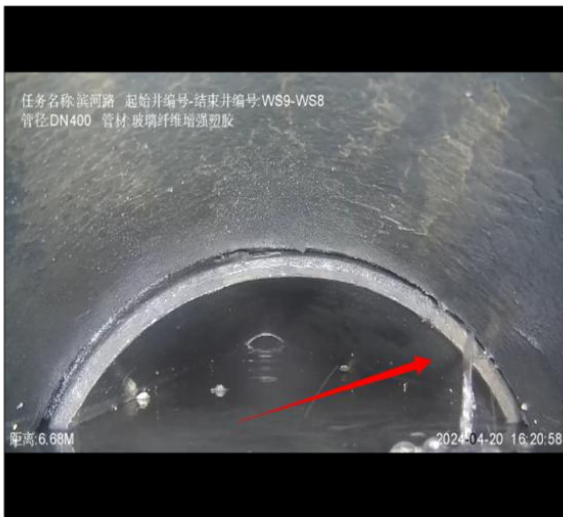
序号	1

WS9~WS8 段:结构性缺陷—渗漏 3 级

管段编号	WS9~WS8	
缺陷编码	SL(渗漏)	
等级	3	
时钟表示	0102	
检测概况	距 WS9 井 6.68 米处渗漏	
缺陷描述		涌漏—水从缺陷点涌出，涌漏水面的面积不大于管道断面的 1/3。

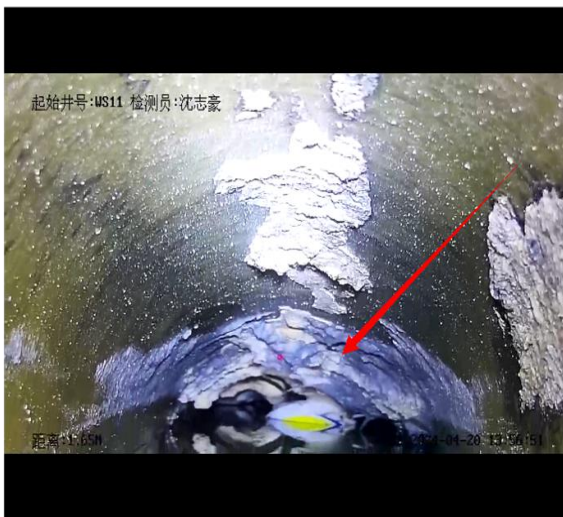
序号	2

WS11~WS11A 段: 结构性缺陷—破裂 4 级

管段编号	WS11~WS11A	
缺陷编码	PL(破裂)	
等级	4	
时钟表示	0210	
检测概况	距 WS11 井 1.05 米处破裂	
缺陷描述		坍塌—当下列一个或多个情况存在时: 1) 管道材料裂痕、裂口或破碎处边缘环向覆盖范围大于弧长 60°; 2) 管壁材料发生脱落的环向范围大于弧长 60°。

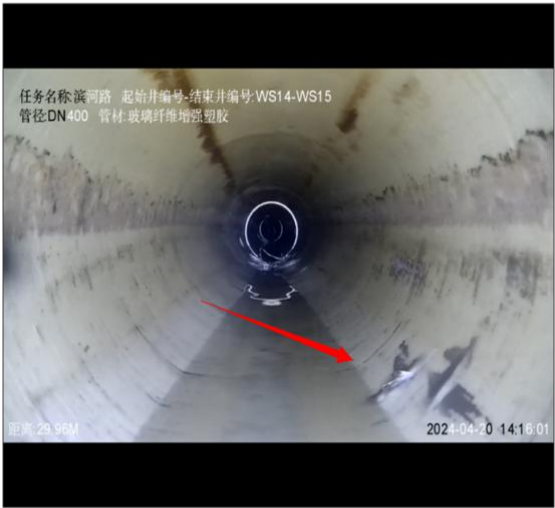
序号	4

管段编号	WS14~WS15	
缺陷编码	PL(破裂)	
等级	1	
时钟表示	0405	
检测概况	距 WS14 井 29.96 米处 破裂	
缺陷描述		<p>裂痕—当下列一个或多个情况存在时: 1) 在管壁上可见细裂痕; 2) 在管壁上由细裂缝处冒出少量沉积物; 3) 轻度剥落。</p>

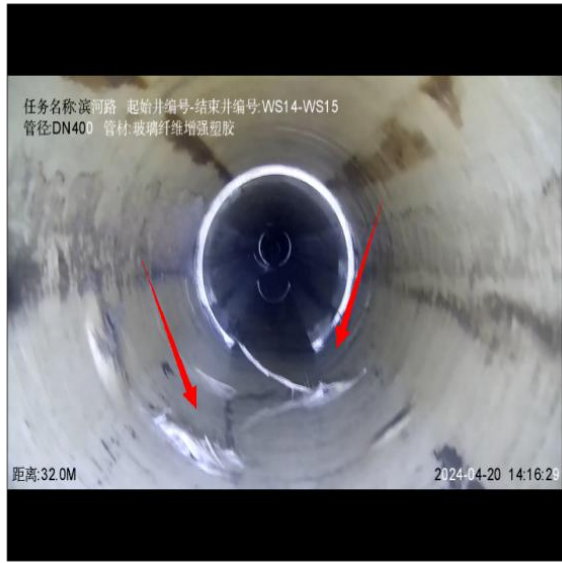
序号	5

管段编号	WS14~WS15	
缺陷编码	PL(破裂)	
等级	2	
时钟表示	0408	
检测概况	距 WS14 井 32.6 米处破裂	
缺陷描述		裂口一破裂处已形成明显间隙, 但管道的形状未受影响且破裂无脱落

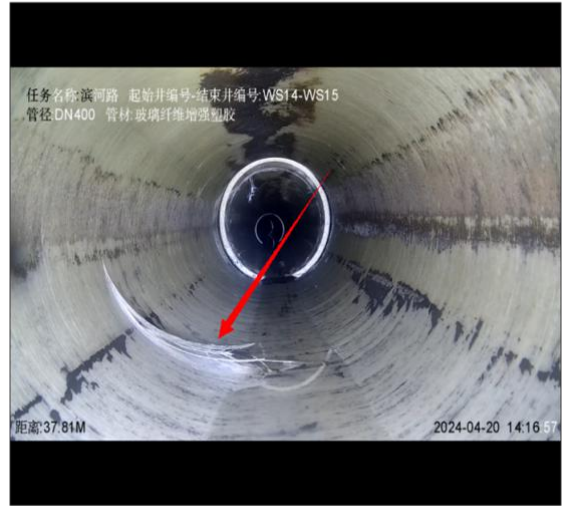
序号	6

管段编号	WS14~WS15	
缺陷编码	PL(破裂)	
等级	2	
时钟表示	0609	
检测概况	距 WS14 井 37.81 米处破裂	
缺陷描述		裂口一破裂处已形成明显间隙, 但管道的形状未受影响且破裂无脱落

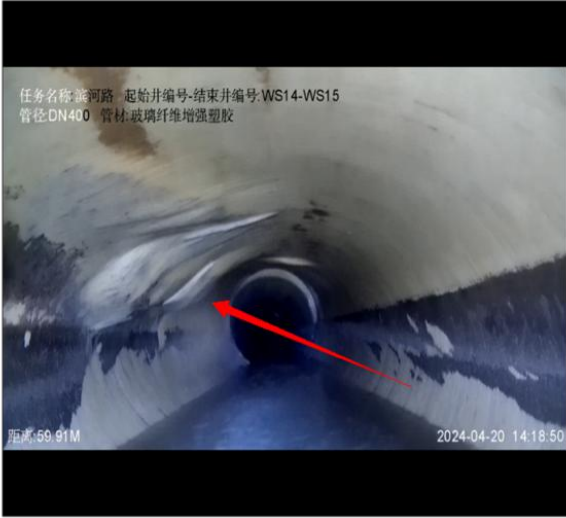
序号	7

WS14~WS15 段:结构性缺陷—变形 1 级

管段编号	WS14~WS15	
缺陷编码	BX(变形)	
等级	1	
时钟表示	0912	
检测概况	距 WS14 井 59.91 米处 变形	
缺陷描述		变形不大于管道直径的 5%。

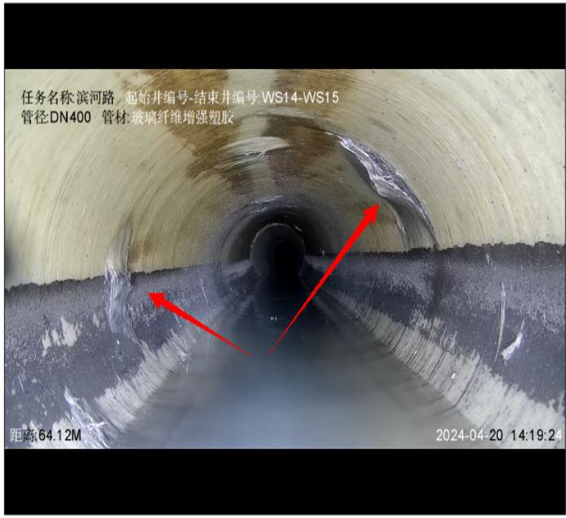
序号	8

管段编号	WS14~WS15	
缺陷编码	PL(破裂)	
等级	2	
时钟表示	0308	
检测概况	距 WS14 井 64.12 米处 破裂	
缺陷描述		裂口一破裂处已形成明显间隙, 但管道的形状未受影响且破裂无脱落

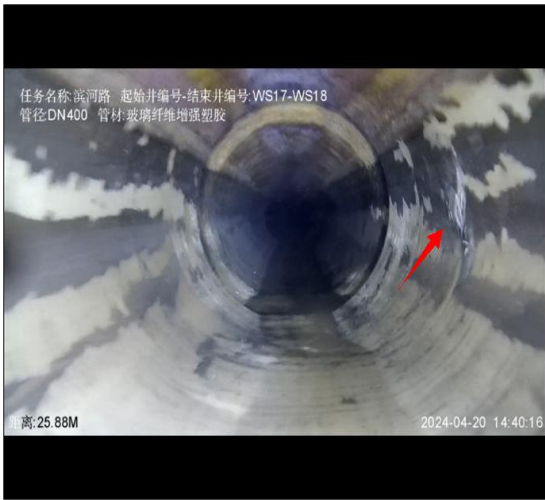
序号	9

WS17~WS18 段:结构性缺陷—破裂 1 级

管段编号	WS17~WS18	
缺陷编码	PL(破裂)	
等级	1	
时钟表示	0304	
检测概况	距 WS17 井 26.53 米处 破裂	
缺陷描述

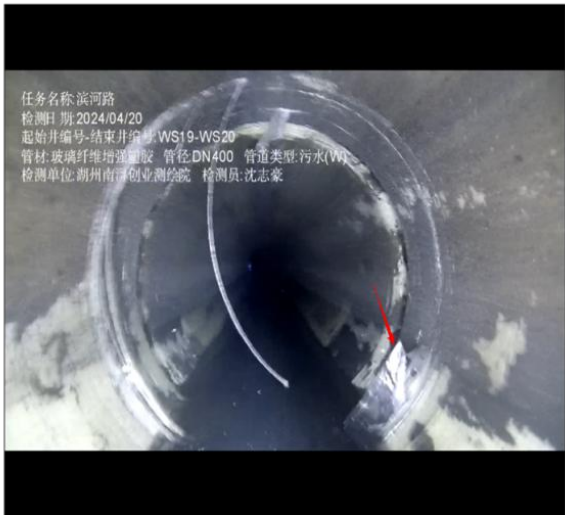
序号	10

管段编号	WS19~WS20	
缺陷编码	PL(破裂)	
等级	2	
时钟表示	0405	
检测概况	距 WS19 井 1 米处破裂	
缺陷描述

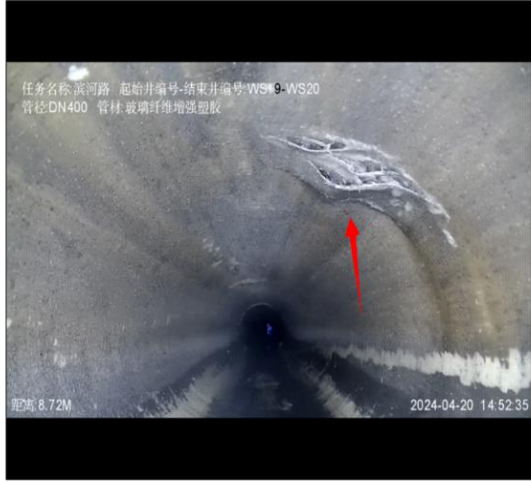
序号	11

管段编号	WS19~WS20	
缺陷编码	PL(破裂)	
等级	1	
时钟表示	0002	
检测概况	距WS19井8.72米处破裂	
缺陷描述

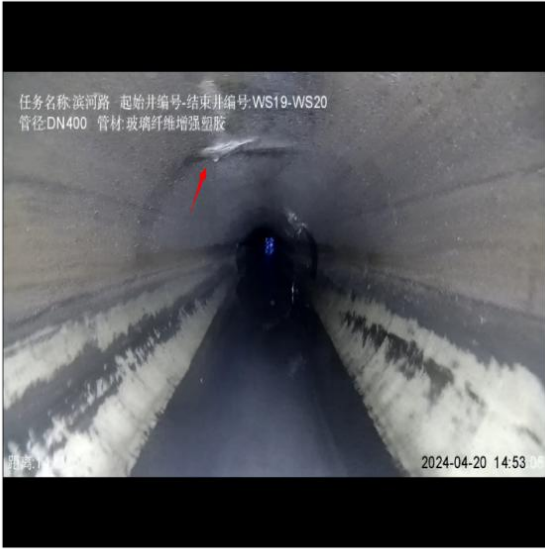
序号	12

管段编号	WS19~WS20	
缺陷编码	PL(破裂)	
等级	1	
时钟表示	1112	
检测概况	距WS19井15.43米处破裂	
缺陷描述

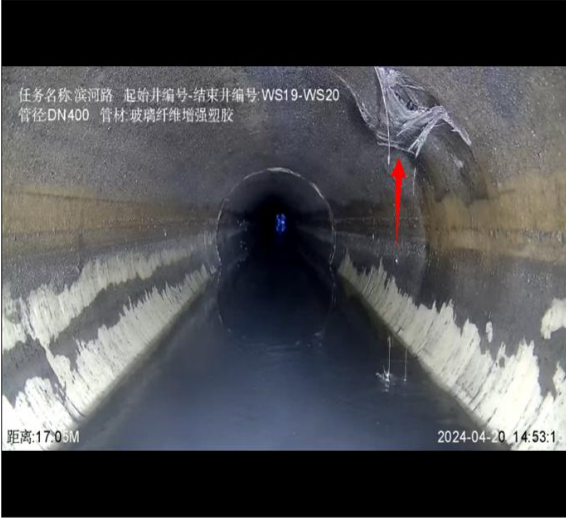
序号	13

管段编号	WS19~WS20	
缺陷编码	PL(破裂)	
等级	2	
时钟表示	0102	
检测概况	距 WS19 井 0 米处破裂	
缺陷描述

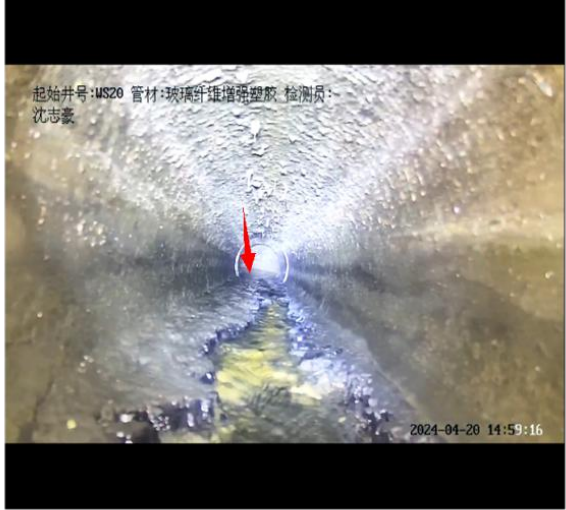
序号	14

WS20~WS20B 段: 功能性缺陷—沉积 2 级

管段编号	WS20~WS20B	
缺陷编码	CJ(沉积)	
等级	2	
时钟表示	0508	
检测概况	距 WS20 井 0.2 米处沉积	
缺陷描述

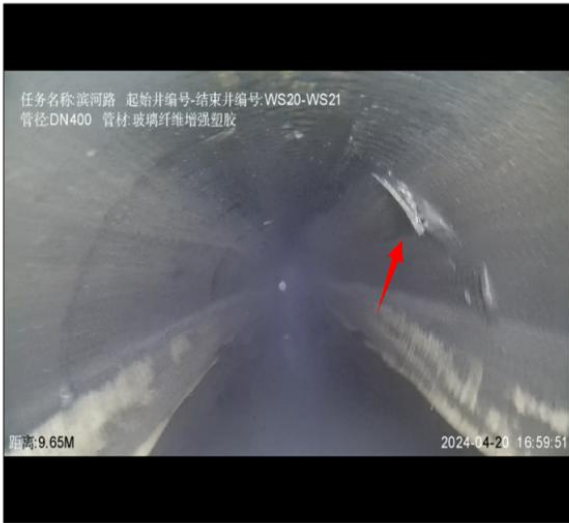
序号	15

WS20~WS21 段:结构性缺陷—破裂 1 级

管段编号	WS20~WS21	
缺陷编码	PL(破裂)	
等级	1	
时钟表示	0102	
检测概况	距 WS20 井 10.34 米处 破裂	
缺陷描述

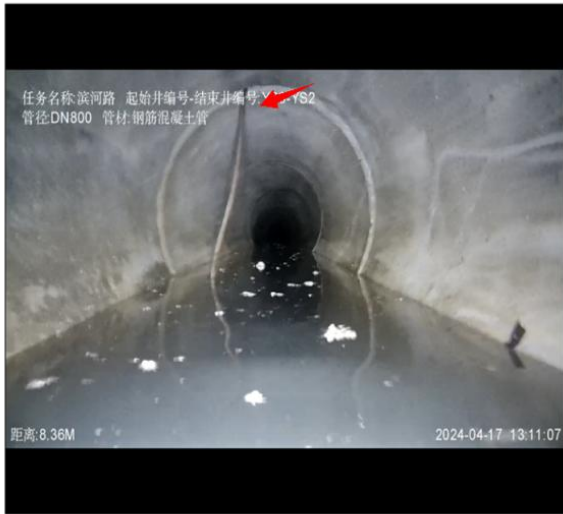
序号	17

YS3~YS2 段:结构性缺陷—接口材料脱落 2 级

管段编号	YS3~YS2	
缺陷编码	TL(接口材料脱落)	
等级	2	
时钟表示	0711	
检测概况	距YS3井10.74米处接口材料脱落	
缺陷描述		接口材料在管道内水平方向中心线下部可见。

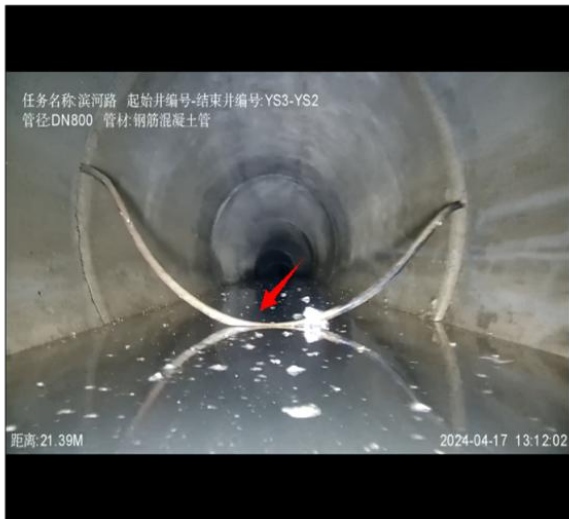
序号	18

YS3~YS2 段:结构性缺陷—接口材料脱落 1 级

管段编号	YS3~YS2	
缺陷编码	TL(接口材料脱落)	
等级	1	
时钟表示	0309	
检测概况	距YS3井23.34米处接口材料脱落	
缺陷描述		接口材料在管道内水平方向中心线上部可见。

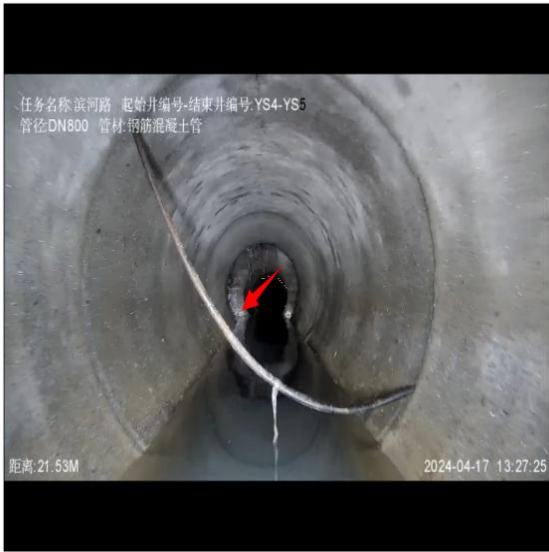
序号	19

YS4~YS5 段:结构性缺陷—接口材料脱落 1 级

管段编号	YS4~YS5	
缺陷编码	TL(接口材料脱落)	
等级	1	
时钟表示	0410	
检测概况	距YS4井23.21米处接口材料脱落	
缺陷描述

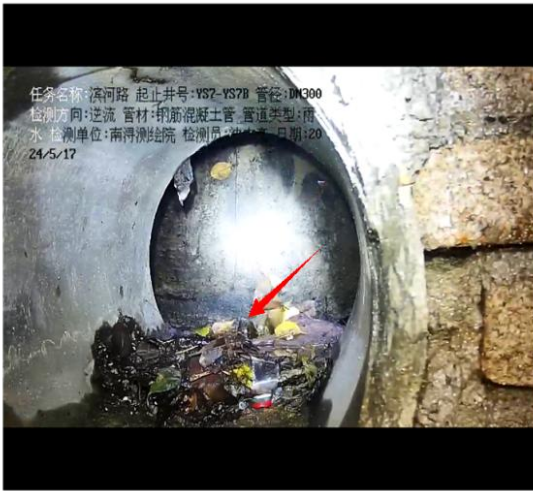
序号	20

YS7~YS7B 段: 功能性缺陷—沉积 2 级

管段编号	YS7~YS7B	
缺陷编码	CJ(沉积)	
等级	2	
时钟表示	0508	
检测概况	距YS7井0.4米处沉积	
缺陷描述

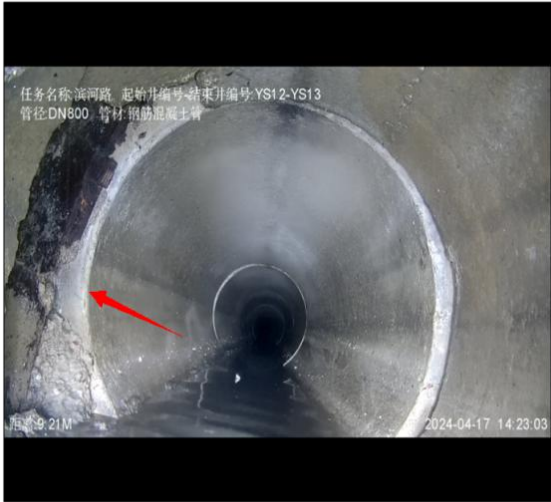
序号	21

YS12~YS13 段: 结构性缺陷—破裂 4 级

管段编号	YS12~YS13	
缺陷编码	PL(破裂)	
等级	4	
时钟表示	0711	
检测概况	距YS12井10米处破裂	
缺陷描述

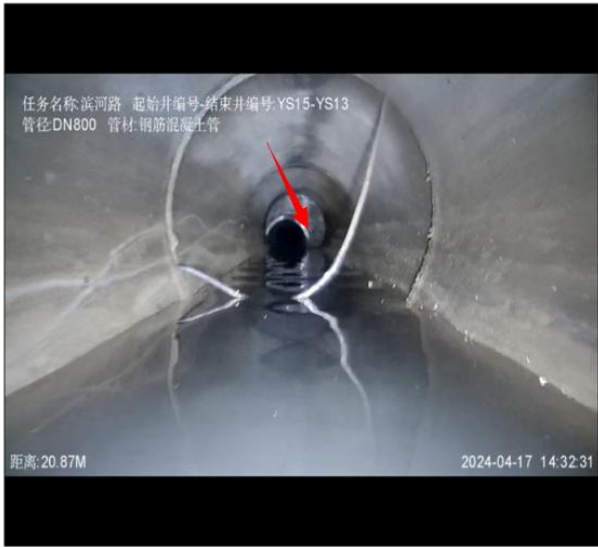
序号	22

YS15~YS13 段:结构性缺陷—接口材料脱落 1 级

管段编号	YS15~YS13	
缺陷编码	TL(接口材料脱落)	
等级	1	
时钟表示	0108	
检测概况	距YS15井22.46米处接口材料脱落	
缺陷描述

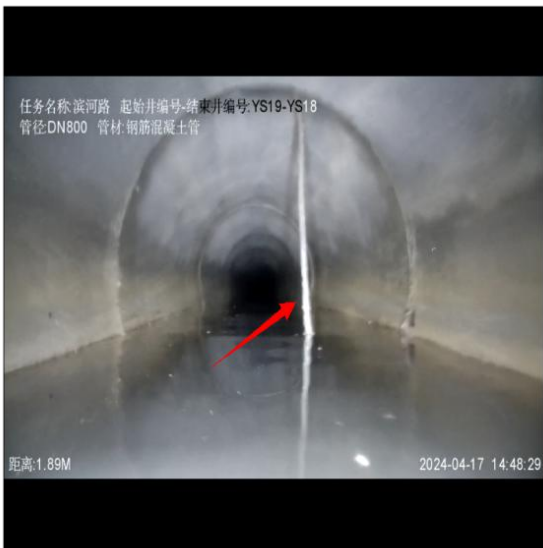
序号	23

YS19~YS18 段:结构性缺陷—接口材料脱落 2 级

管段编号	YS19~YS18	
缺陷编码	TL(接口材料脱落)	
等级	2	
时钟表示	0106	
检测概况	距YS19井3.27米处接口材料脱落	
缺陷描述
