报告编号：2024041201

检 测 报 告

工程名称：颐塘代征道路管道疏通检测项目—广场东路（泰安路—滨河路）排水管道检测工程

检测项目：排水管道检测

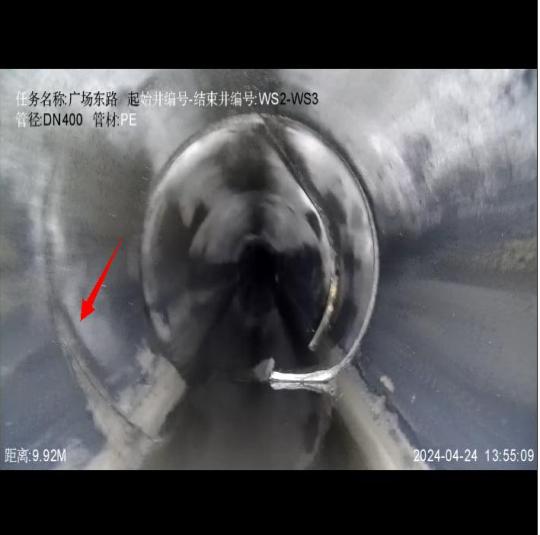
序号	1

WS2~WS3 段：结构性缺陷—破裂 1 级

<p>任务名称:广场东路 起始井编号-结束井编号:WS2-WS3 管径:DN400 管材:PE 距离:9.92M 2024-04-24 13:55:09</p>
管段编号	WS2~WS3	
缺陷编码	PL(破裂)	
等级	1	
时钟表示	0610	
检测概况	距 WS2 井 10.5 米处破裂	
缺陷描述		裂痕—当下列一个或多个情况存在时：1) 在管壁上可见细裂痕；2) 在管壁上由细裂缝处冒出少量沉积物；3) 轻度剥落。

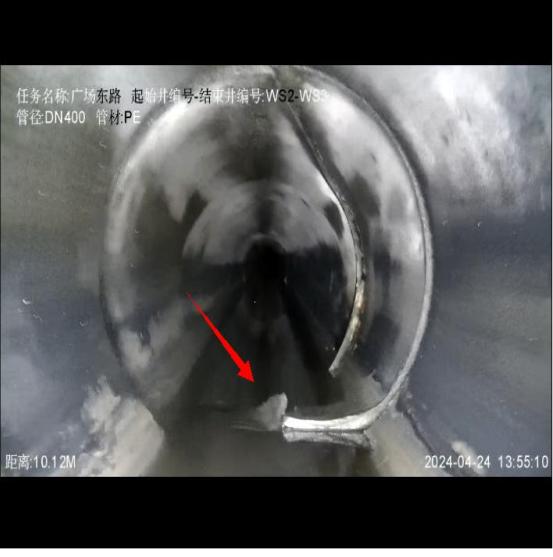
序号	2

WS2~WS3 段：结构性缺陷—破裂 2 级

<p>任务名称:广场东路 起始井编号-结束井编号:WS2-WS3 管径:DN400 管材:PE 距离:10.12M 2024-04-24 13:55:10</p>
管段编号	WS2~WS3	
缺陷编码	PL(破裂)	
等级	2	
时钟表示	0407	
检测概况	距 WS2 井 10.72 米处破裂	
缺陷描述		裂口—破裂处已形成明显间隙，但管道的形状未受影响且破裂无脱落

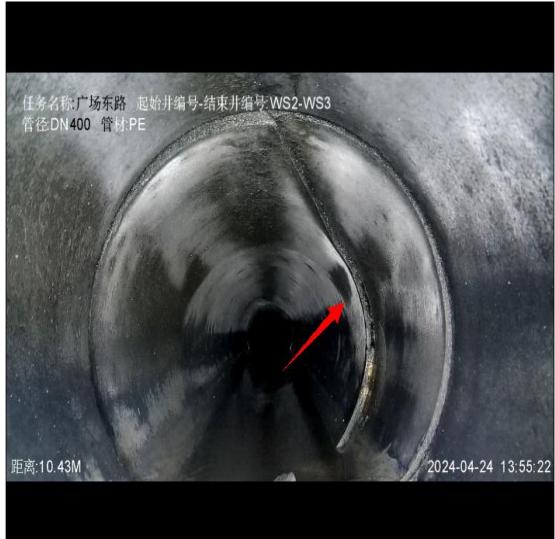
序号	3

WS2~WS3 段：结构性缺陷—破裂 2 级

<p>任务名称:广场东路 起始井编号-结束井编号:WS2-WS3 管径DN400 管材PE 距离:10.43M 2024-04-24 13:55:22</p>
管段编号	WS2~WS3	
缺陷编码	PL(破裂)	
等级	2	
时钟表示	0006	
检测概况	距 WS2 井 11.03 米处破裂	
缺陷描述		裂口一破裂处已形成明显间隙，但管道的形状未受影响且破裂无脱落

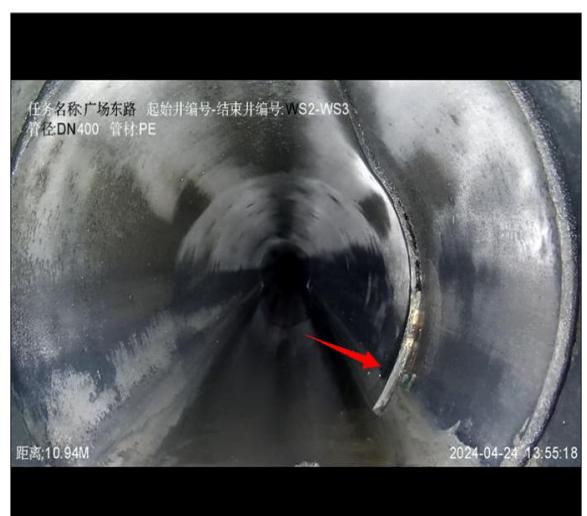
序号	4

WS2~WS3 段：结构性缺陷—渗漏 2 级

<p>任务名称:广场东路 起始井编号-结束井编号:WS2-WS3 管径DN400 管材PE 距离:10.94M 2024-04-24 13:55:18</p>
管段编号	WS2~WS3	
缺陷编码	SL(渗漏)	
等级	2	
时钟表示	0006	
检测概况	距 WS2 井 11.03 米处渗漏	
缺陷描述		线漏一水持续从缺陷点流出，并脱离管壁流动。

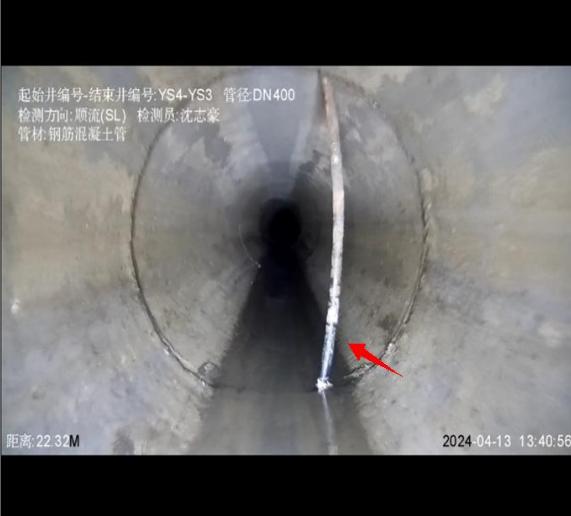
序号	7

YS4~YS3 段：结构性缺陷—接口材料脱落 2 级

管段编号	YS4~YS3	
缺陷编码	TL(接口材料脱落)	
等级	2	
时钟表示	0006	
检测概况	距 YS4 井 23.6 米处接 口材料脱落	
缺陷描述	接口材料在管道内水平方向中心线下部可见。
