检测报告

工程名称： 頔塘代征道路管道疏通检测项目一振
浔路（辽里路—广场东路）排水管道
检测工程

检测项目： 排水管道检测

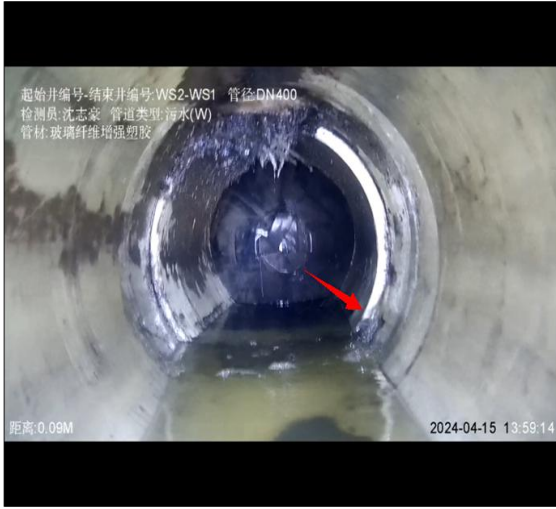
| 序号 | 1 | |

| 管段编号 | WS2~WS1 | |
| 缺陷编码 | SL(渗漏) | |
| 等级 | 4 | |
| 检测概况 | 距WS2井2.6米处渗漏 | |

| 序号 | 管道编号 | 管材 | 管径 | 管道检测长度 (米) | 完成情况 | 修复指数 | 养护指数 | 管道情况 | 建议及说明 |
|---|---|---|---|---|---|---|---|---|---|
| 1 | WS2~WS1 | 玻璃钢夹砂管 | 400 | 4.45 | 100% | $RI > 7$ | $MI > 7$ | 结构性缺陷 4级渗漏 | 结构已经发生或即将发生破坏, 应立即修复。 |

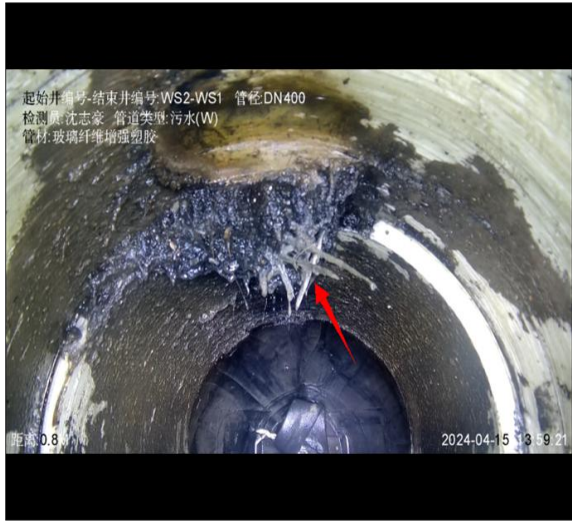
| 序号 | 2 | |

| 管段编号 | WS2~WS1 | |
| 缺陷编码 | PL(破裂) | |
| 等级 | 2 | |
| 检测概况 | 距WS2井2.6米处破裂 | |

| 序号 | 管道编号 | 管材 | 管径 | 管道检测长度 (米) | 完成情况 | 修复指数 | 养护指数 | 管道情况 | 建议及说明 |
|---|---|---|---|---|---|---|---|---|---|
| 2 | WS2~WS1 | 玻璃钢夹砂管 | 400 | 4.45 | 100% | $1 < RI \leq 4$ | $1 < MI \leq 4$ | 结构性缺陷 2级破裂 | 结构在短期内不会发生破坏现象, 但应做修复计划。 |

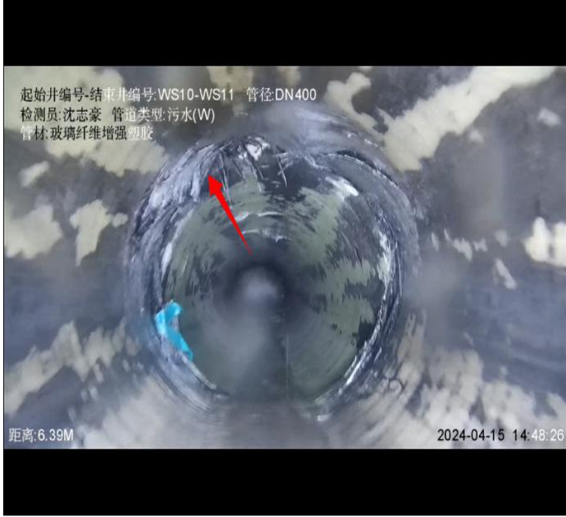
| 序号 | 5 | |

| 管段编号 | WS10~WS11 | |
| 缺陷编码 | PL(破裂) | |
| 等级 | 3 | |
| 检测概况 | 距WS10井6.39米处破裂 | |
| 缺陷描述 | 破碎—管壁破裂或脱落处所剩碎片的环向覆盖范围不大于弧长 60°。 | |

| 序号 | 管道编号 | 管材 | 管径 | 管道检测长度 (米) | 完成情况 | 修复指数 | 养护指数 | 管道情况 | 建议及说明 |
|---|---|---|---|---|---|---|---|---|---|
| 5 | WS10~WS11 | 玻璃钢夹砂管 | 400 | 25.33 | 100% | $4 < RI \leq 7$ | $4 < MI \leq 7$ | 结构性缺陷 3级破裂 | 结构在短期内可能会发生破坏, 应尽快修复。 |

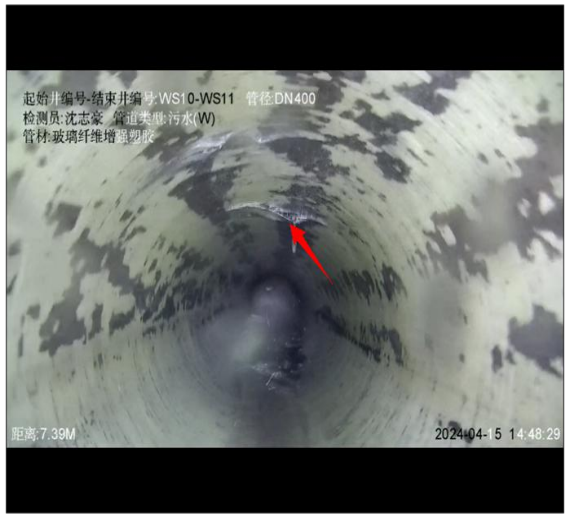
| 序号 | 6 | |

| 管段编号 | WS10~WS11 | |
| 缺陷编码 | PL(破裂) | |
| 等级 | 1 | |
| 检测概况 | 距WS10井8.35米处破裂 | |
| 缺陷描述 | 裂痕—当下列一个或多个情况存在时: 1) 在管壁上可见细裂痕; 2) 在管壁上由细裂缝处冒出少量沉积物; 3) 轻度剥落。 | |

| 序号 | 管道编号 | 管材 | 管径 | 管道检测长度 (米) | 完成情况 | 修复指数 | 养护指数 | 管道情况 | 建议及说明 |
|---|---|---|---|---|---|---|---|---|---|
| 6 | WS10~WS11 | 玻璃钢夹砂管 | 400 | 25.33 | 100% | $RI \leq 1$ | $MI \leq 1$ | 结构性缺陷 1级破裂 | 结构条件基本完好, 不修复。 |

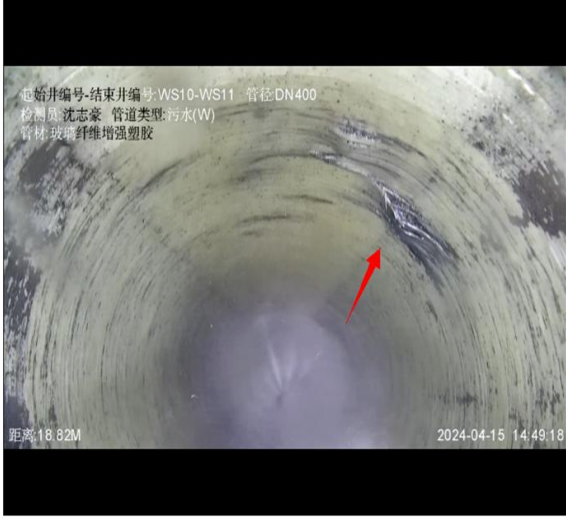
| 序号 | 7 | |

| 管段编号 | WS10~WS11 | |
| 缺陷编码 | PL(破裂) | |
| 等级 | 1 | |
| 检测概况 | 距WS10井19.5米处破裂 | |

| 序号 | 管道编号 | 管材 | 管径 | 管道检测长度 (米) | 完成情况 | 修复指数 | 养护指数 | 管道情况 | 建议及说明 |
|---|---|---|---|---|---|---|---|---|---|
| 7 | WS10~WS11 | 玻璃钢夹砂管 | 400 | 25.33 | 100% | $RI \leq 1$ | $MI \leq 1$ | 结构性缺陷 1级破裂 | 结构条件基本完好, 不修复。 |

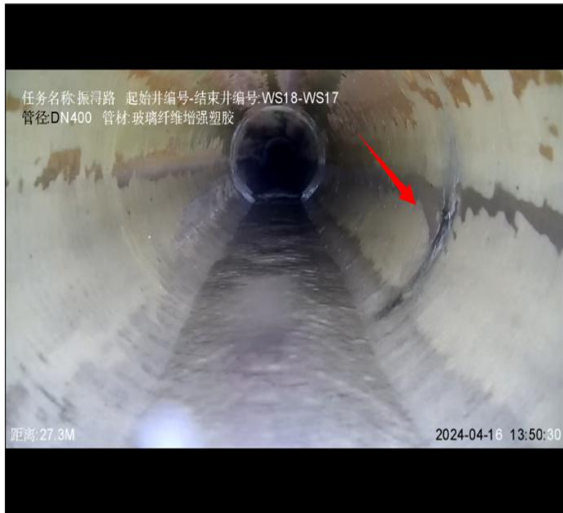
| 序号 | 9 | |

| 管段编号 | WS18~WS17 | |
| 缺陷编码 | PL(破裂) | |
| 等级 | 1 | |
| 检测概况 | 距WS18井27.9米处破裂 | |
| 缺陷描述 | | <p>裂痕—当下列一个或多个情况存在时: 1) 在管壁上可见细裂痕; 2) 在管壁上由细裂缝处冒出少量沉积物; 3) 轻度剥落。</p> |

| 9 | WS18~WS17 | 玻璃钢夹砂管 | 400 | 35.29 | 100% | $RI \leq 1$ | $MI \leq 1$ | 结构性缺陷 1级破裂 | 结构条件基本完好, 不修复。 |

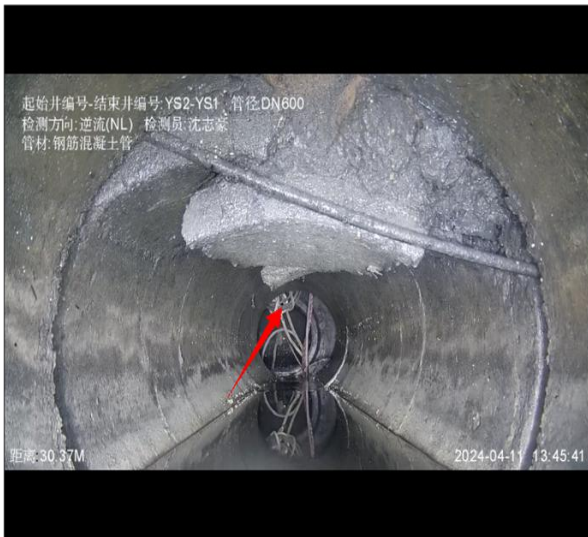
| 序号 | 10 | |

| 管段编号 | YS2~YS1 | |
| 缺陷编码 | PL(破裂) | |
| 等级 | 4 | |
| 检测概况 | 距YS2井30.37米处破裂 | |
| 缺陷描述 | | <p>坍塌—当下列一个或多个情况存在时: 1) 管道材料裂痕、裂口或破碎处边缘环向覆盖范围大于弧长60°; 2) 管壁材料发生脱落的环向范围大于弧长60°。</p> |

| 10 | YS2~YS1 | 钢筋混凝土管 | 600 | 34.7 | 100% | $RI > 7$ | $MI > 7$ | 结构性缺陷 4级破裂 | 结构已经发生或即将发生破坏, 应立即修复。 |

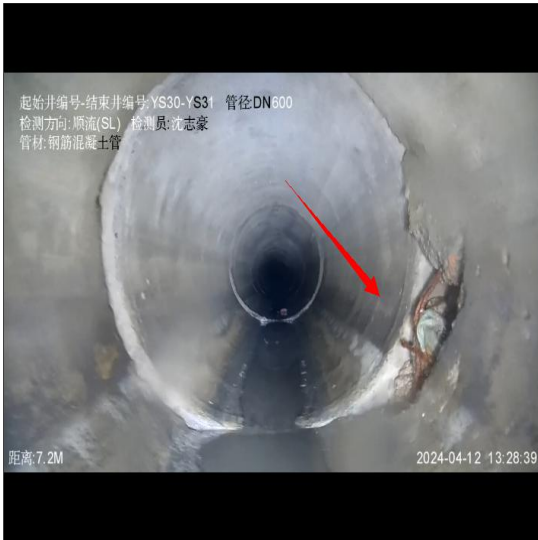
| 序号 | 12 | |

| 管段编号 | YS30~YS31 | |
| 缺陷编码 | PL(破裂) | |
| 等级 | 2 | |
| 检测概况 | 距YS30井8.1米处破裂 | |

| 12 | YS30~YS31 | 钢筋混凝土管 | 600 | 27.53 | 100% | $1 < RI \leq 4$ | $1 < MI \leq 4$ | 结构性缺陷 2级破裂 | 结构在短期内不会发生破坏现象, 但应做修复计划。 |

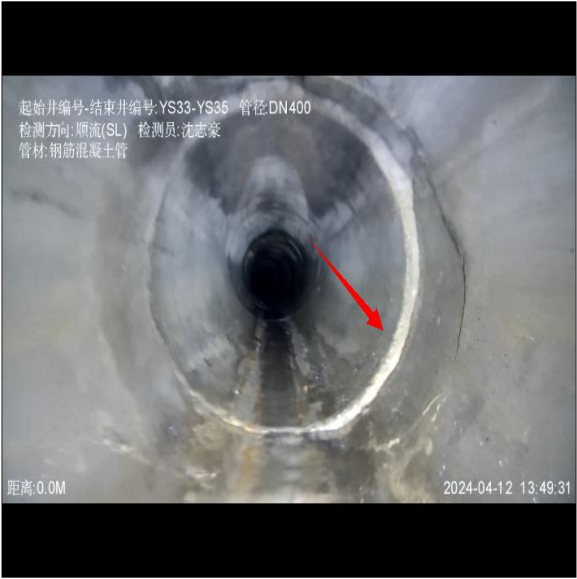
| 序号 | 13 | |

| 管段编号 | YS33~YS35 | |
| 缺陷编码 | PL(破裂) | |
| 等级 | 1 | |
| 检测概况 | 距YS33井0.9米处破裂 | |
| 缺陷描述 | | <p>裂痕—当下列一个或多个情况存在时: 1) 在管壁上可见细裂痕; 2) 在管壁上由细裂缝处冒出少量沉积物; 3) 轻度剥落。</p> |

| 13 | YS33~YS35 | 钢筋混凝土管 | 300 | 13.2 | 100% | $RI \leq 1$ | $MI \leq 1$ | 结构性缺陷 1级破裂 | 结构条件基本完好, 不修复。 |

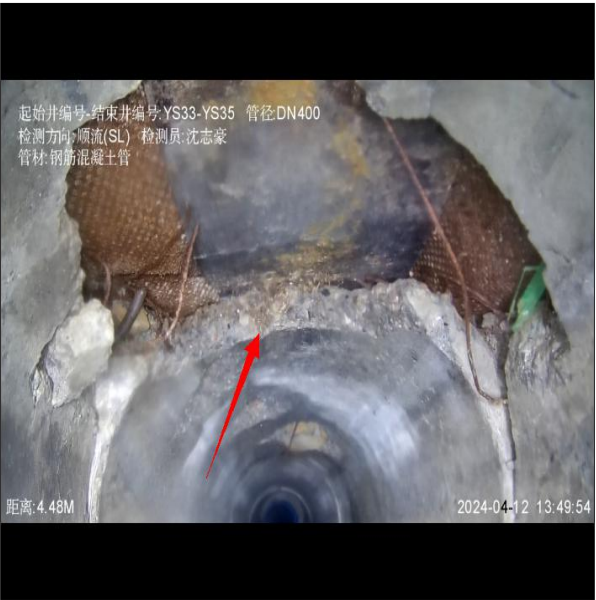
| 序号 | 14 | |

| 管段编号 | YS33~YS35 | |
| 缺陷编码 | PL(破裂) | |
| 等级 | 3 | |
| 检测概况 | 距YS33井4.48米处破裂 | |
| 缺陷描述 | | <p>破碎—管壁破裂或脱落处所剩碎片的环向覆盖范围不大于弧长 60°。</p> |

| 14 | YS33~YS35 | 钢筋混凝土管 | 300 | 13.2 | 100% | $4 < RI \leq 7$ | $4 < MI \leq 7$ | 结构性缺陷 3级破裂 | 结构在短期内可能会发生破坏, 应尽快修复。 |

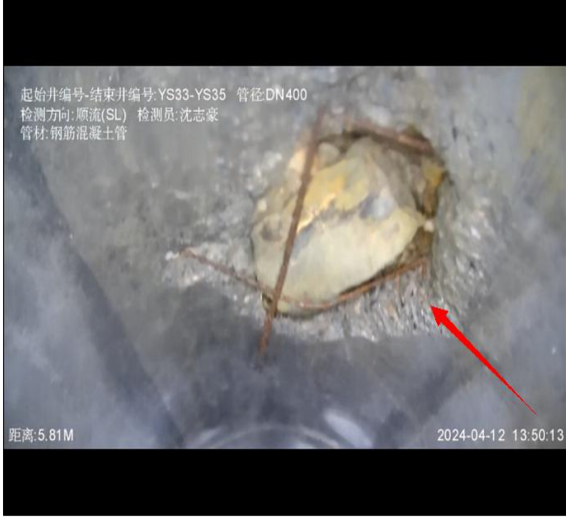
| 序号 | 15 | |

| 管段编号 | YS33~YS35 | |
| 缺陷编码 | PL(破裂) | |
| 等级 | 3 | |
| 检测概况 | 距YS33井5.18米处破裂 | |

| 15 | YS33~YS35 | 钢筋混凝土管 | 300 | 13.2 | 100% | $4 < RI \leq 7$ | $4 < MI \leq 7$ | 结构性缺陷 3级破裂 | 结构在短期内可能会发生破坏, 应尽快修复。 |

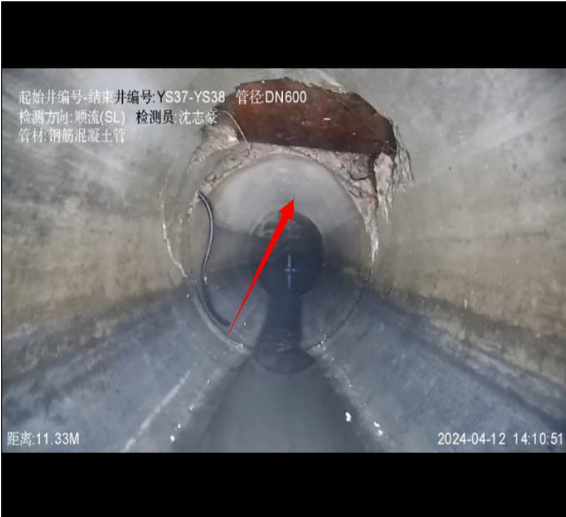
| 序号 | 16 | |

| 管段编号 | YS37~YS38 | |
| 缺陷编码 | PL(破裂) | |
| 等级 | 3 | |
| 检测概况 | 距YS37井12.48米处破裂 | |

| 16 | YS37~YS38 | 钢筋混凝土管 | 600 | 30.09 | 100% | $4 < RI \leq 7$ | $4 < MI \leq 7$ | 结构性缺陷 3级破裂 | 结构在短期内可能会发生破坏, 应尽快修复。 |

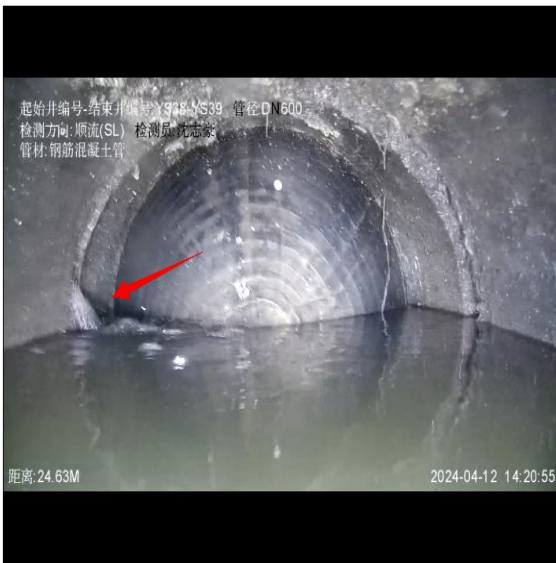
| 序号 | 17 | |

| 管段编号 | YS38~YS39 | |
| 缺陷编码 | SL(渗漏) | |
| 等级 | 4 | |
| 检测概况 | 距 YS38 井 25.63 米处 渗漏 | |
| 缺陷描述 | | 喷漏—水从缺陷点大量涌出或喷出，涌漏水面的面积大于管道断面的 1/3。 |

| 17 | YS38~YS39 | 钢筋混凝土管 | 600 | 28.68 | 100% | $RI > 7$ | $MI > 7$ | 结构性缺陷 4级渗漏 | 结构已经发生或即将发生破坏, 应立即修复。 |
